Lugano, 3.4.2019

## Interpellanza

### Quali dispositivi di sicurezza per il cantiere in Via Ceresio?

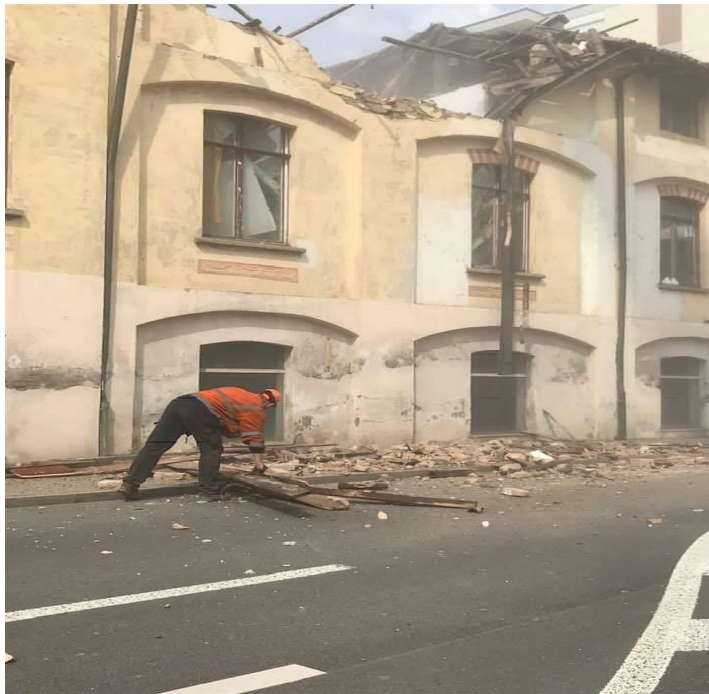
in data 2.4.2019 sono iniziati i lavori di demolizione dello stabile ex filanda in Via Ceresio 41. Ecco un'immagine scattata nella mattinata, che è più che esaustiva!

Si evince facilmente che oltre a non aver messo in sicurezza la strada, non aver predisposto alcun servizio di sicurezza cantiere, come pure non aver segnalato sulla strada eventuali lavori in corso, il crollo dello stabile sul selciato stradale ha messo in serio pericolo passanti ed autoveicoli. Solo la solerzia del Presidente di quartiere fLuca Campana, che ha prontamente avvertito la polizia, ha evitato il peggio.
